Ravine de Plampinet

- Etude préliminaire -

10 avril 2024

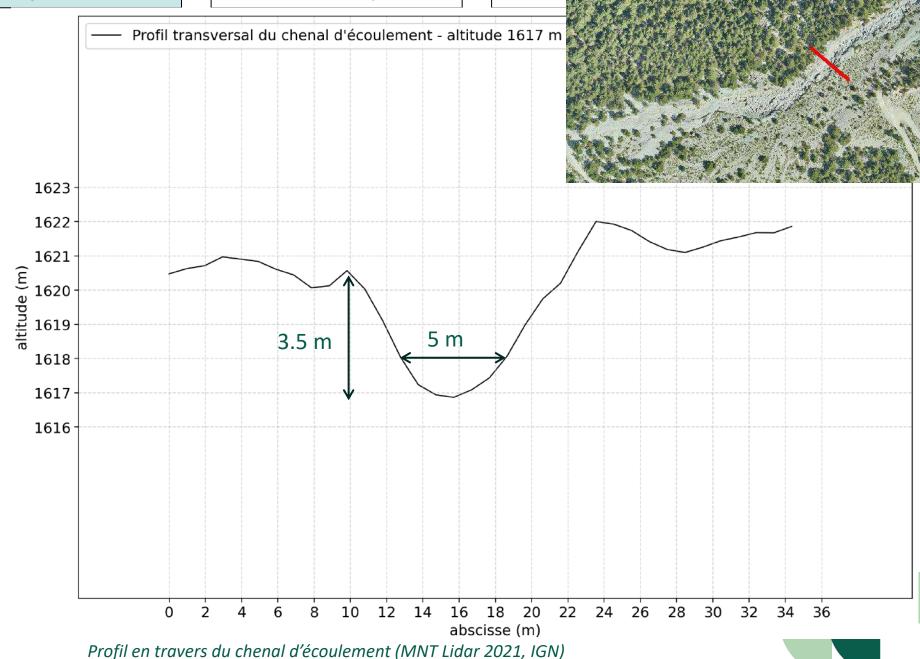
Incision du chenal en partie haute du tablier d'éboulis

Profondeur: ~ 4 m

Largeur: 5 m

Profondeur max : 5 m

Largeur max: 12 m

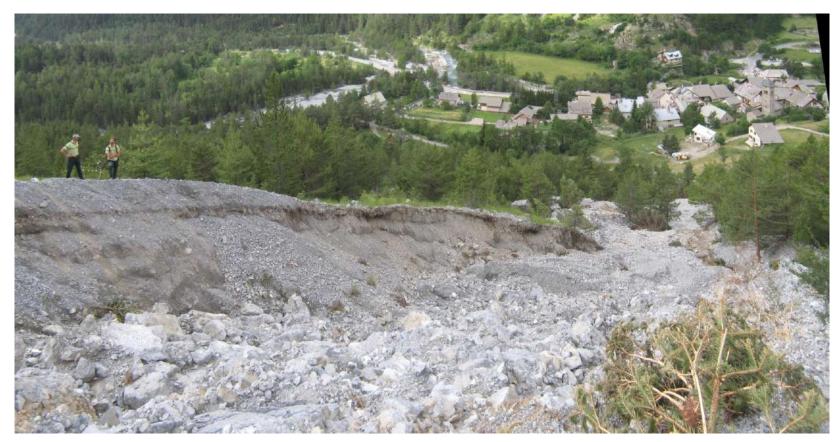
Zone d'incision dans les éboulis 02/07/2019 (ONF-RTM 05)

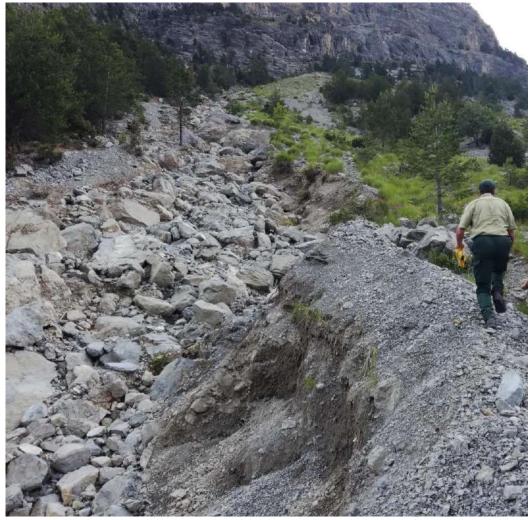
> Ravine principale

- Incision du chenal dans les éboulis au pied des parois rocheuses
- Principaux dépôts solides en amont de la piste des Acles
- Dépôts liquides boueux jusqu'aux habitations

Zone d'incision dans les éboulis 09/07/2019 (ONF-RTM 05)

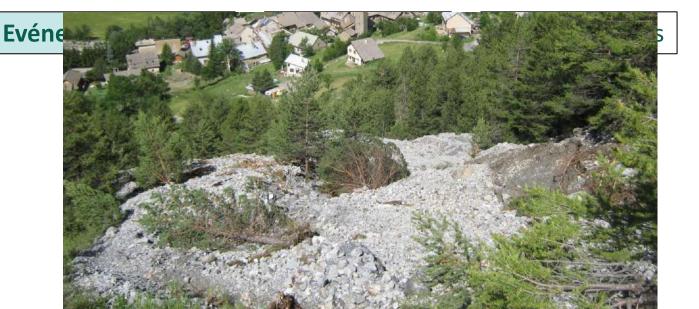
Zone de dépôts des matériaux solides 02/07/2019 (ONF-RTM 05)

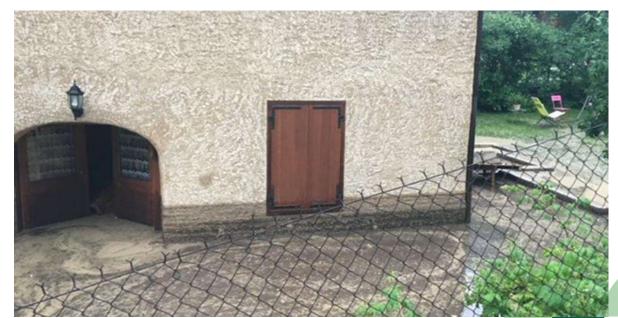
Zone de dépôts des matériaux liquides – eau boueuse 07/2019 (Mme CHEVALLIER)

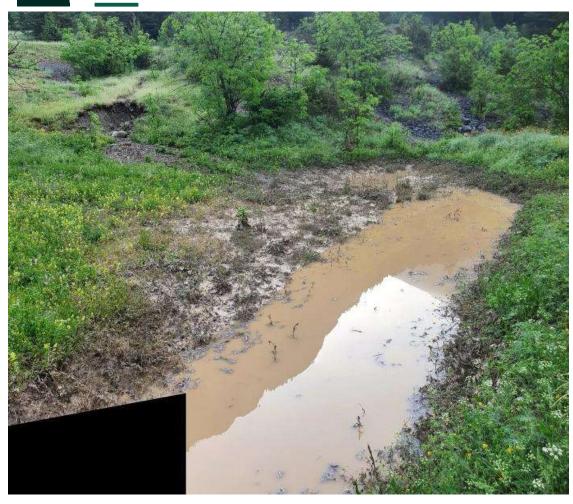
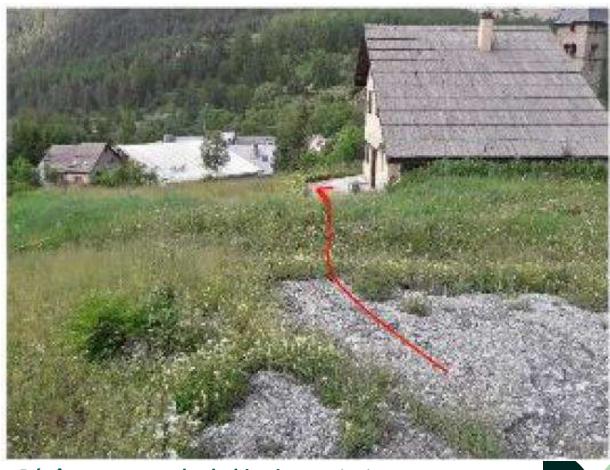
- Elargissement latéral du chenal dans les éboulis
- Déplacement des matériaux solides vers l'aval (en amont de la piste)
- Dépôts solides en amont des habitations
- Dépôts liquides boueux jusqu'aux habitations

Dépôts en amont des habitations 17/06/2021 (ONF-RTM 05)

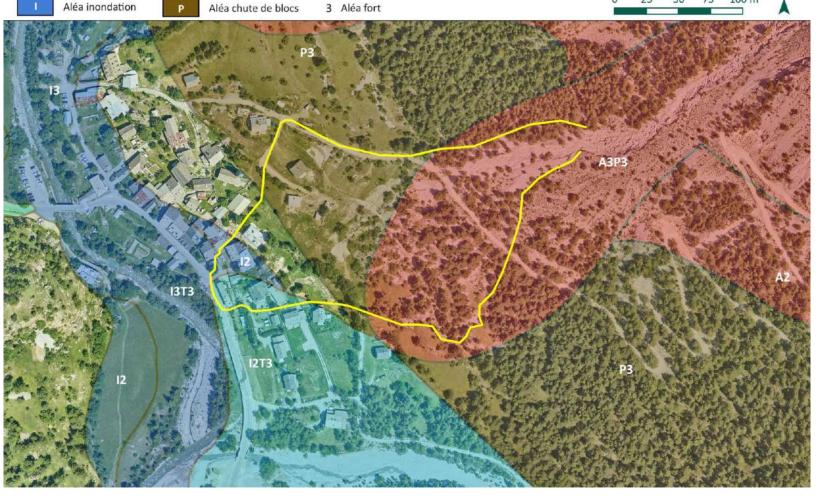
Carte d'aléas du PPR de Névache (2011)

Les ravines ne sont pas cartographiées en aléa torrentiel dans le PPR!

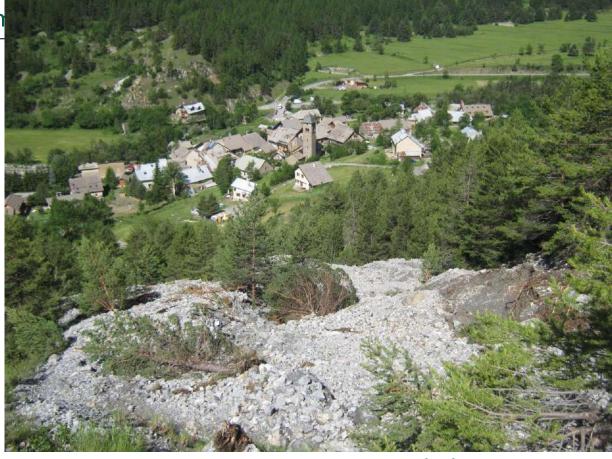
02/07/2019 (@ONF-RTM 05)

- > Phénomène: transport solide prédominant
- > Atteinte des enjeux : transport liquide
- Origine des matériaux
 - Matériaux issus du tablier d'éboulis
 - Peu d'apport depuis le haut du bassin versant

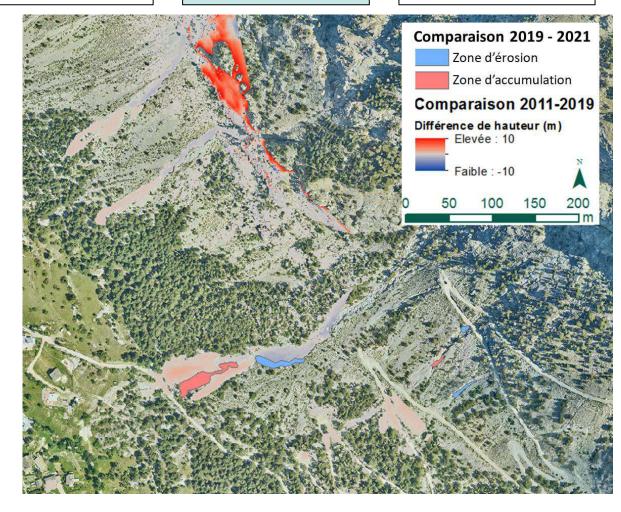
- > Analyse de la topographie entre les crues
 - 2019 : Volume solide déposé = 4500 m3
 - 2021 : Volume solide déposé ~ 750 m3

- 35% depuis le tablier d'éboulis
- 15 % depuis le haut du bassin versant
- > Apport majoritaire depuis le tablier d'éboulis

Comparaison de MNT (Orthophoto Lidar 2019, ONF-RTM 05)

- > 2021 : peu d'apport de matériaux
 - → incision latérale du chenal dans le tablier d'éboulis

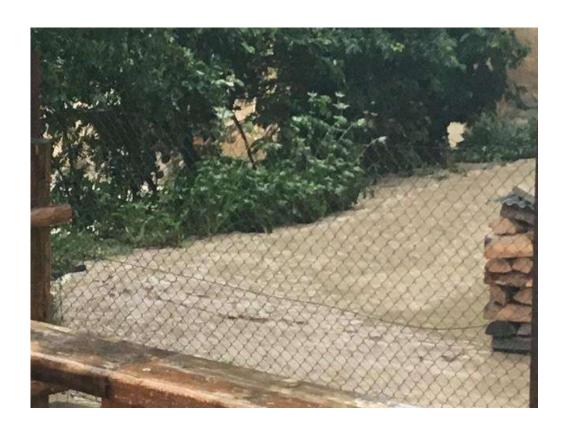
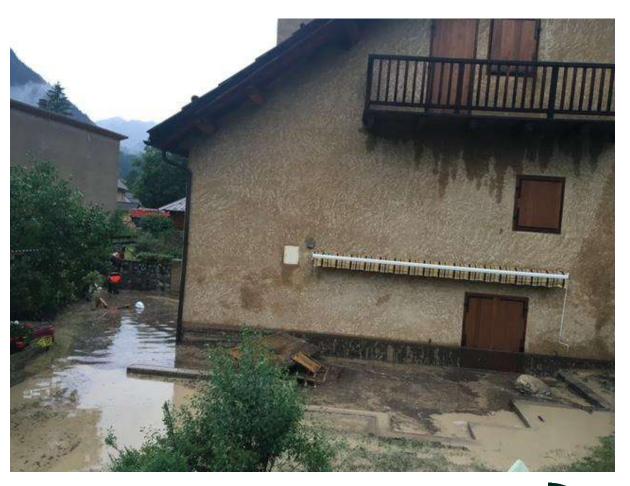
> Ravine principale -> propagation avérée

Photos crues de juillet 2019 (Mme CHEVALLIER)
