COMMUNE DE NEVACHE (05100)

ELABORATION DU PLAN LOCAL D'URBANISME

5. ANNEXES – 5.2 Schéma Directeur d'Alimentation en Eau Potable

II. Le Schéma Directeur d'Alimentation en Eau Potable 9

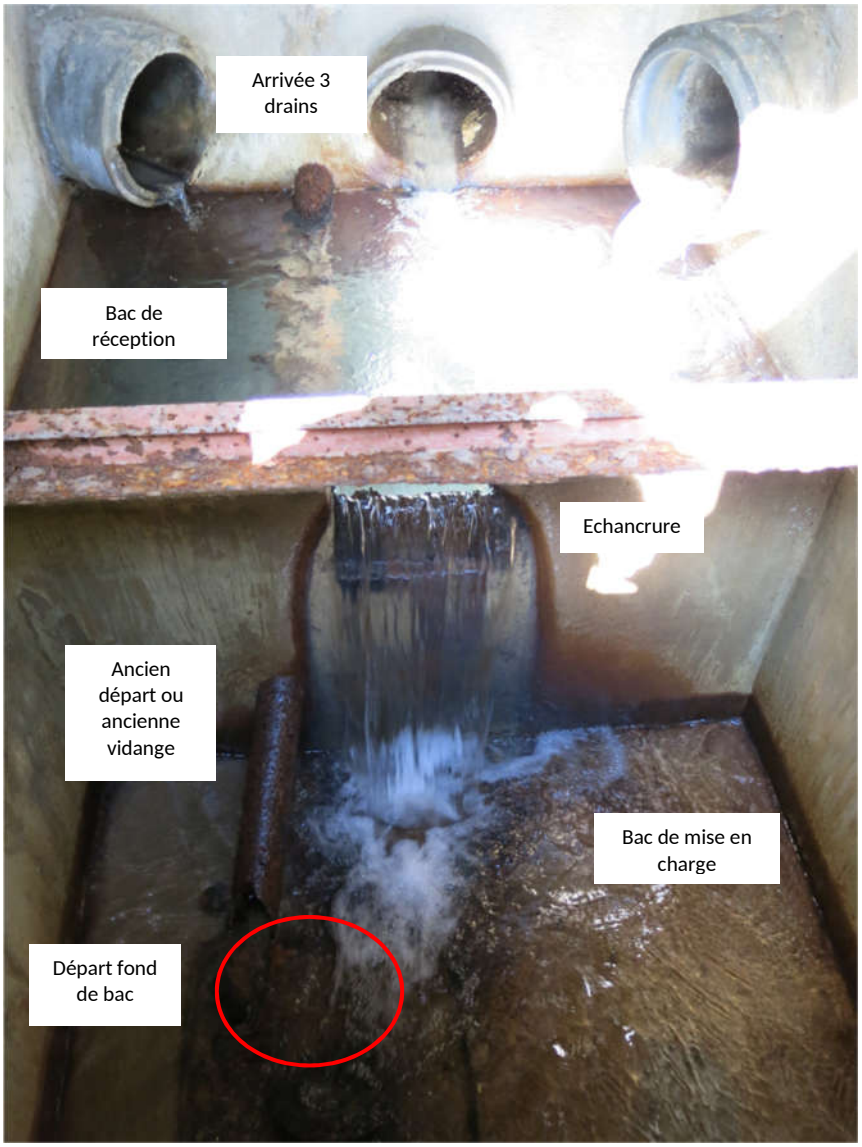
Le trop-plein était invisible le jour de la visite : un trop-plein existe dans l'ouvrage mais son exutoire n'a pas été repéré.

Celui-ci est probablement dépourvu de clapet de nez, rendant possible l'intrusion de petits animaux, en particulier aux périodes où le trop-plein coule peu.

La vidange des bacs n'est pas possible.

- Clapet de nez à poser à l'exutoire du trop-plein (à retrouver) ;
- Aération à poser sur la porte, intégrant une moustiquaire ;
- Dalle de couverture à dégager (risque d'enracinement d'arbustes et d'endommagement du génie civil par fissuration à terme)

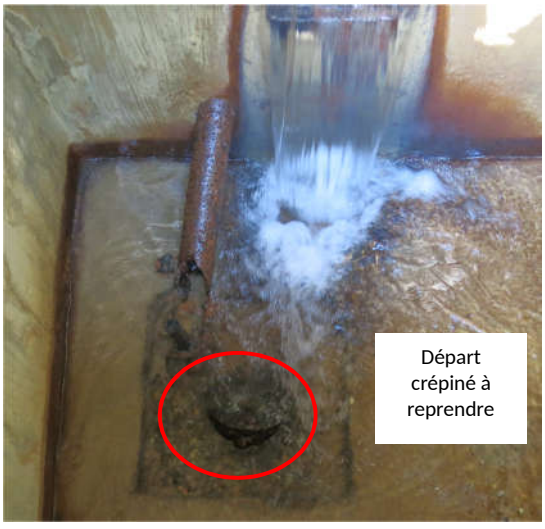
Détail des équipements – corrosion avancée (poutrelle IPN inutilisée)

Détail du bac de mise en charge

- Nécessité d'un réaménagement intérieur de l'ouvrage : aménagement d'un bac pieds secs, percement du voile béton du bac humide et pose d'une crépine inox, dépose de l'IPN corrodée, pose de caillebotis inox ; aménagement d'une vidange / bonde de fond pour le bac dessableur / mise en charge

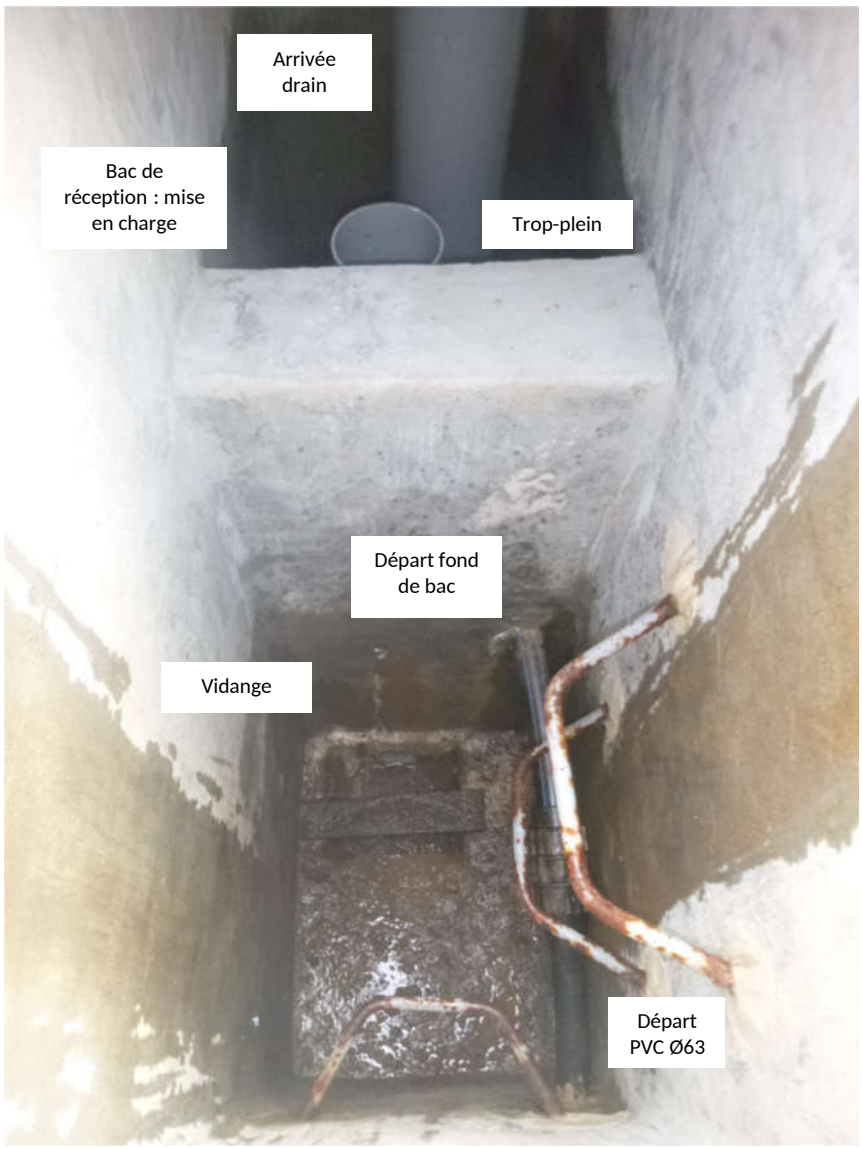
Celui-ci est probablement dépourvu de clapet de nez, rendant possible l'intrusion de petits animaux, en particulier aux périodes où le trop-plein coule peu.

Une fuite a été observée au niveau de la vidange.

Le génie civil est dans un état jugé moyen (présence d'humidité liée à la mauvaise étanchéité du tampon de fermeture), malgré un peu ragréage extérieur à prévoir, principalement autour du cadre de porte.

- Reprise de l'étanchéité de la vidange ;
- Remplacement des barreaux corrodés scellés au profit d'une petite échelle alu ou inox ;
- Pose d'un compteur de prélèvement intégrant l'aménagement d'une lyre pour garantir son maintien en charge quelles que soient les conditions hydrologiques et hydrauliques;[1]
- Clapet de nez à poser à l'exutoire du trop-plein (à retrouver) ;
- Tampon à changer au profit d'un modèle étanche ventilé avec moustiquaire, type Foug ;
- Echancrure ou orifice calibré à dimensionner et mettre en place, pour limitation du débit prélevé à sa valeur max. définie par l'arrêté de DUP (actuel et à venir).

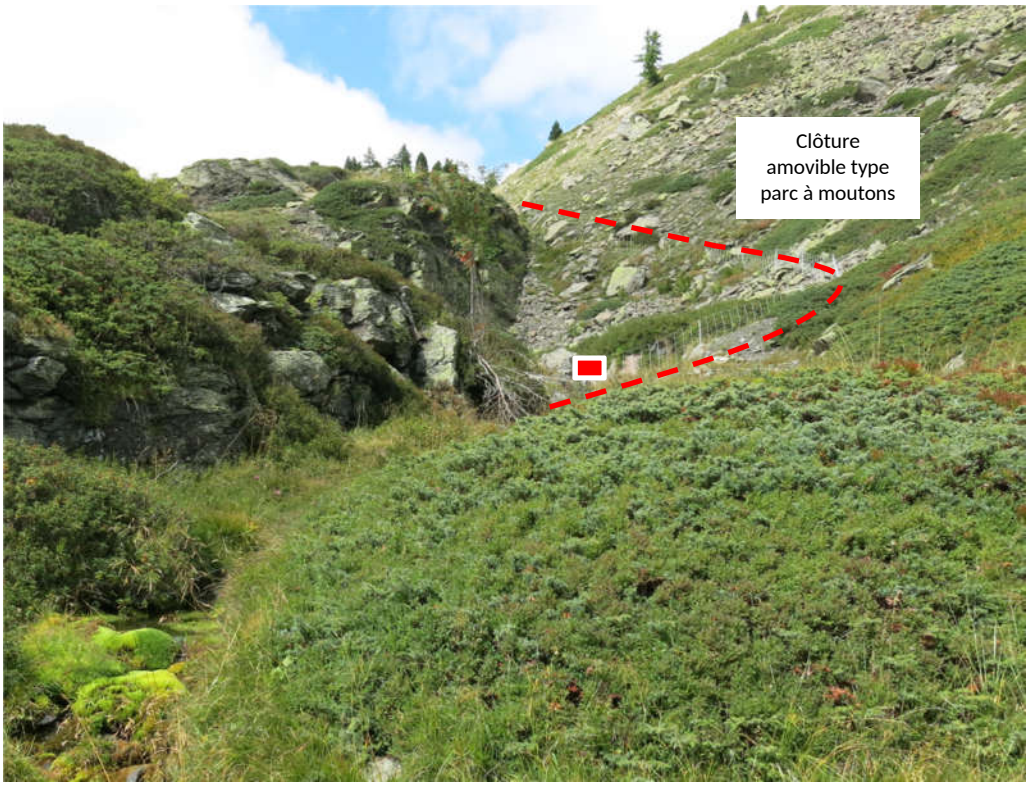
L'eau sort sous les éboulis à quelques dizaines de mètres en rive gauche du torrent de Saint Jacques : en première approche, il serait probablement issu de circulations souterraines en provenance du torrent (infiltrations à une centaine de mètres en amont a priori).

Une clôture sommaire protège le captage.

Le captage serait réactif aux événements pluvieux, ce qui corroborerait l'hypothèse d'une alimentation par des eaux du torrent, avec des temps de séjour souterrains relativement courts.

D'après le gestionnaire actuel, les prairies en amont du captage seraient pâturées. Par ailleurs l'eau résurge en pied d'une zone d'éboulis, et serait, en première analyse, issue d'infiltrations des eaux du torrent de St Jacques immédiatement en amont, donc avec des temps de séjour relativement courts et par conséquent une capacité auto-épuratoire très limitée.

La phase travaux de la procédure de mise en conformité devra notamment inclure une modification de l'ouvrage, par exemple au moyen d'éléments béton standards en complément de l'élément existant faisant office de bac humide, de manière à ménager une chambre sèche et munir l'ouvrage d'un accès verrouillable, étanche et ventilé (tampon type Foug par exemple).

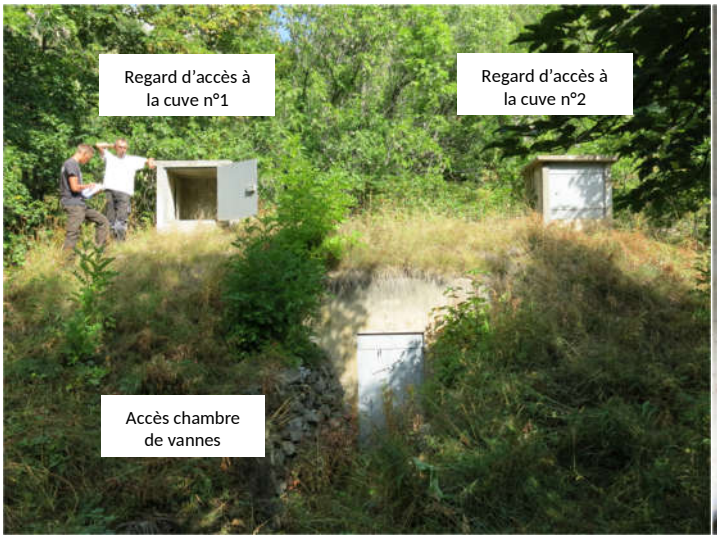
L'ouvrage est dépourvu de réserve incendie.

Cet ouvrage est vieillissant : génie civil intérieur dégradé (fers apparents, béton désagrégé,…) et état de corrosion de la fontainerie avancé.

Vue de la fontainerie intérieure : état de corrosion avancé

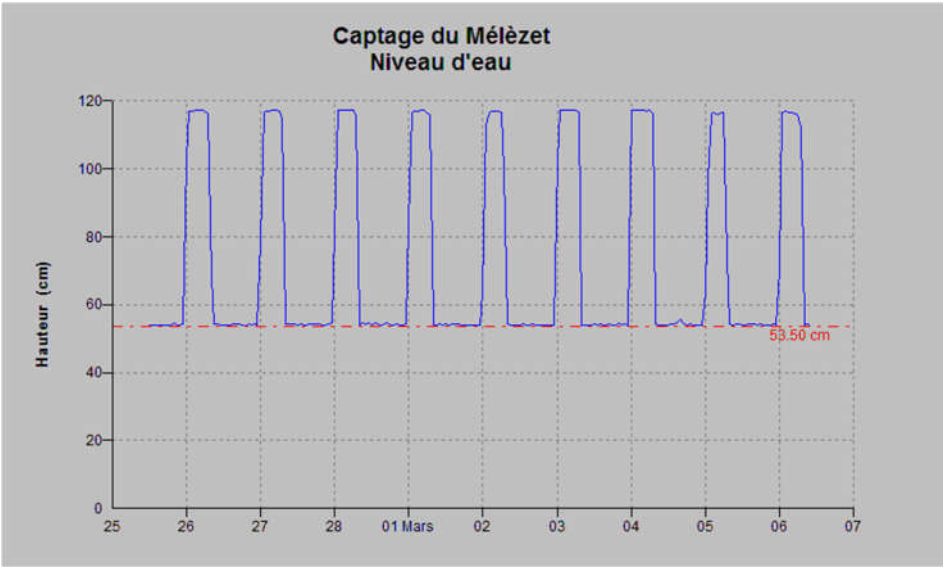
Niveau d'eau mesuré au captage du Mélezet

La figure suivante illustre l'évolution du niveau d'eau dans le bac de départ du captage du Mélezet entre le 25 février et le 6 mars 2013.

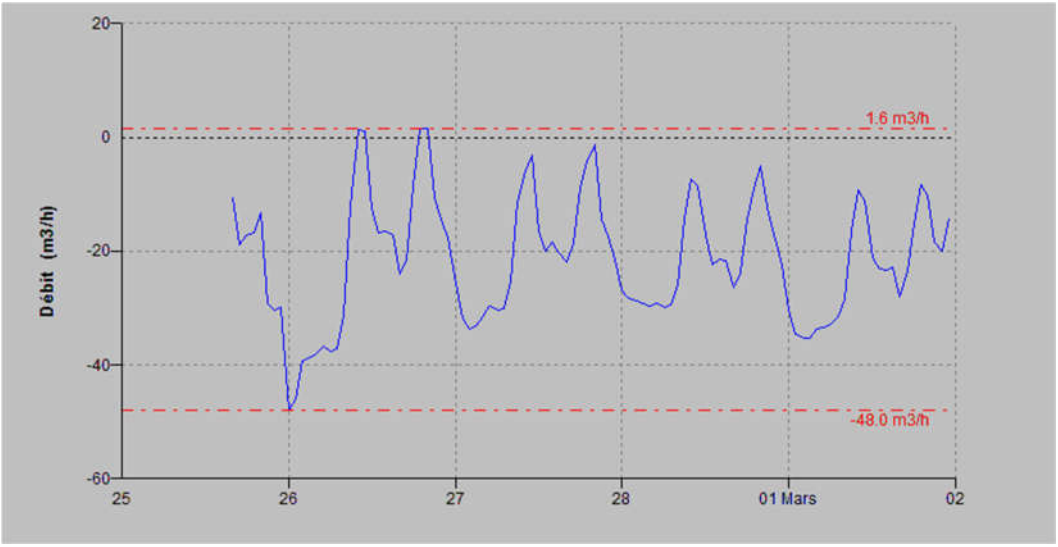
Variations de débits enregistrées au réservoir de Loche

La figure suivante illustre l'évolution du débit mesuré sur la canalisation de distribution du réservoir de Loche entre le 25 février et le 2 mars 2013.

Les mesures confirment que le réservoir de Loche était constamment en remplissage depuis la source du Mélezet. Seuls deux pics de 1,6 m^3/h montrent que la source du Mélezet ne suffisait plus à alimenter l'ensemble de la commune (journée du 26 mars, pics caractéristiques en milieu de matinée et en soirée).

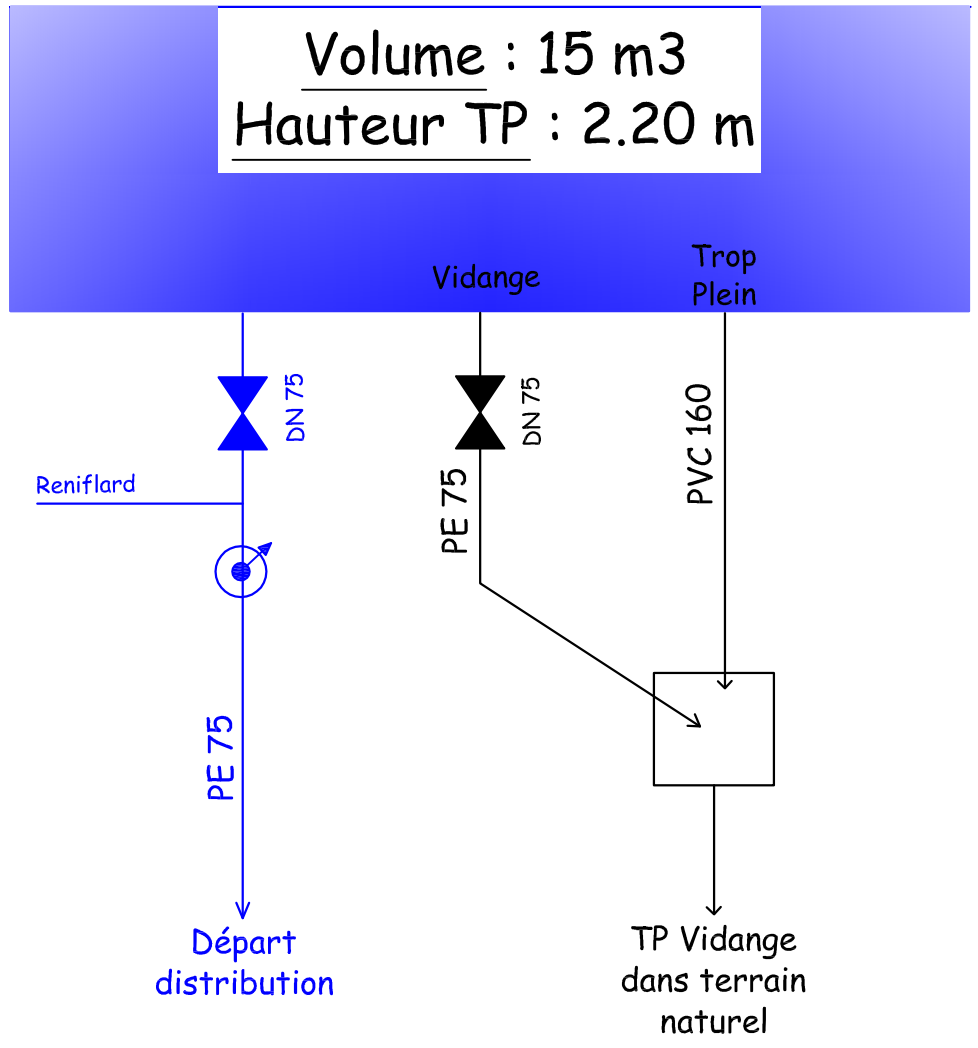
Remarque : Position du reniflard à revoir

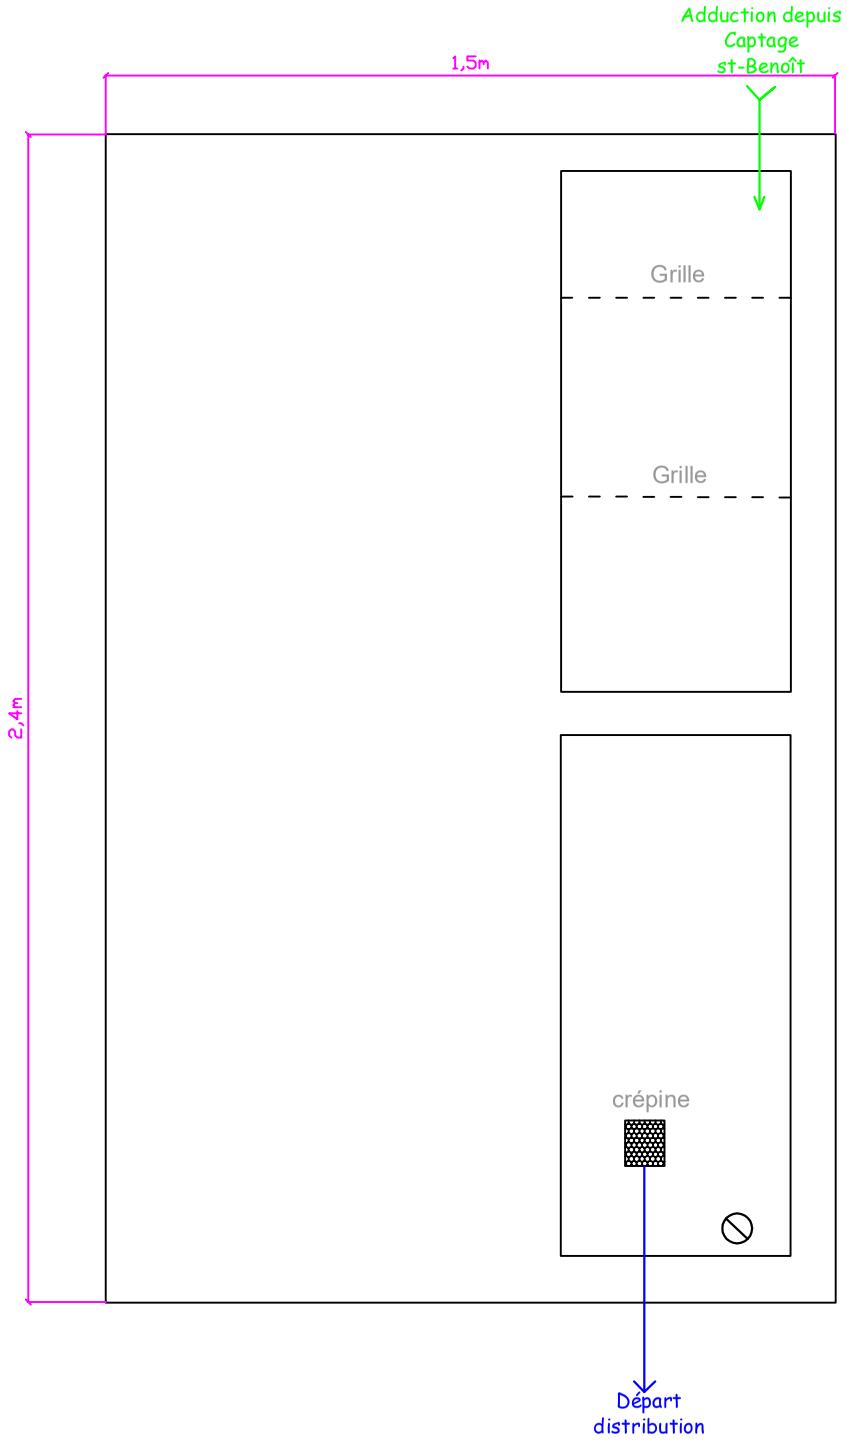
Remarque : Statut de l'ouvrage et du captage à éclaircir (privé ou communal)

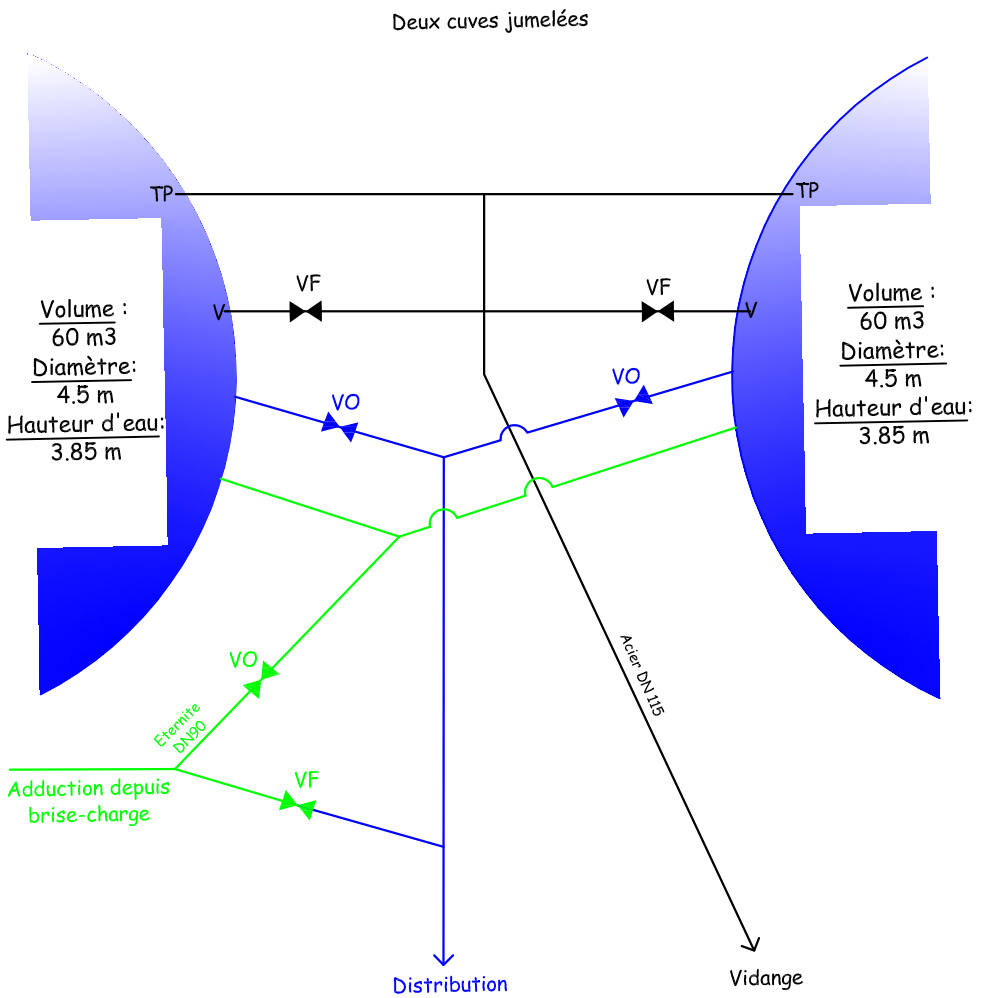
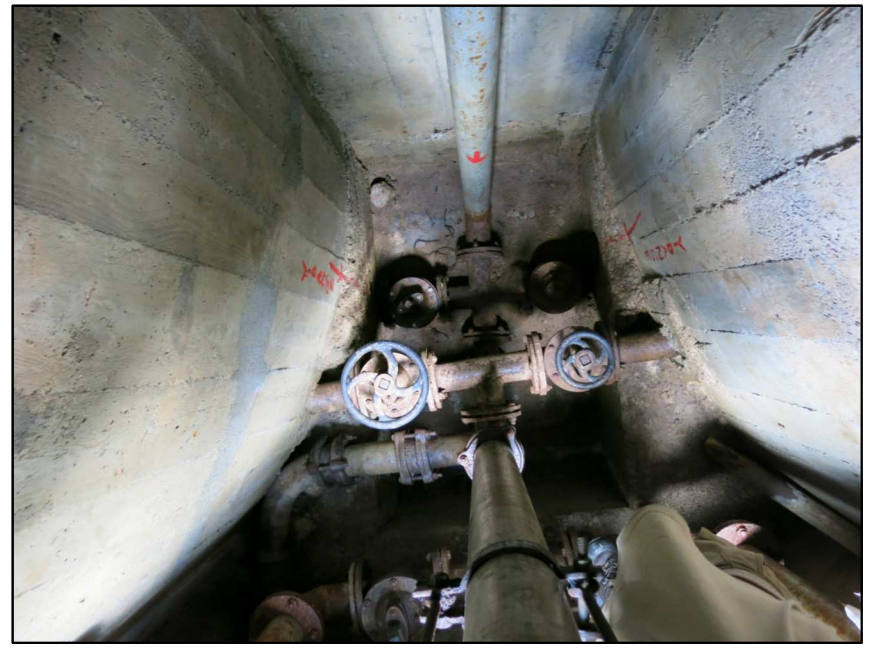
Réservoir de Loche - 120 m3

Remarque : Dépôt dans les réservoirs, susceptible de poser problème sur le réseau en cas d'utilisation de la réserve incendie. Ce réservoir n'est actuellement plus utilisé.

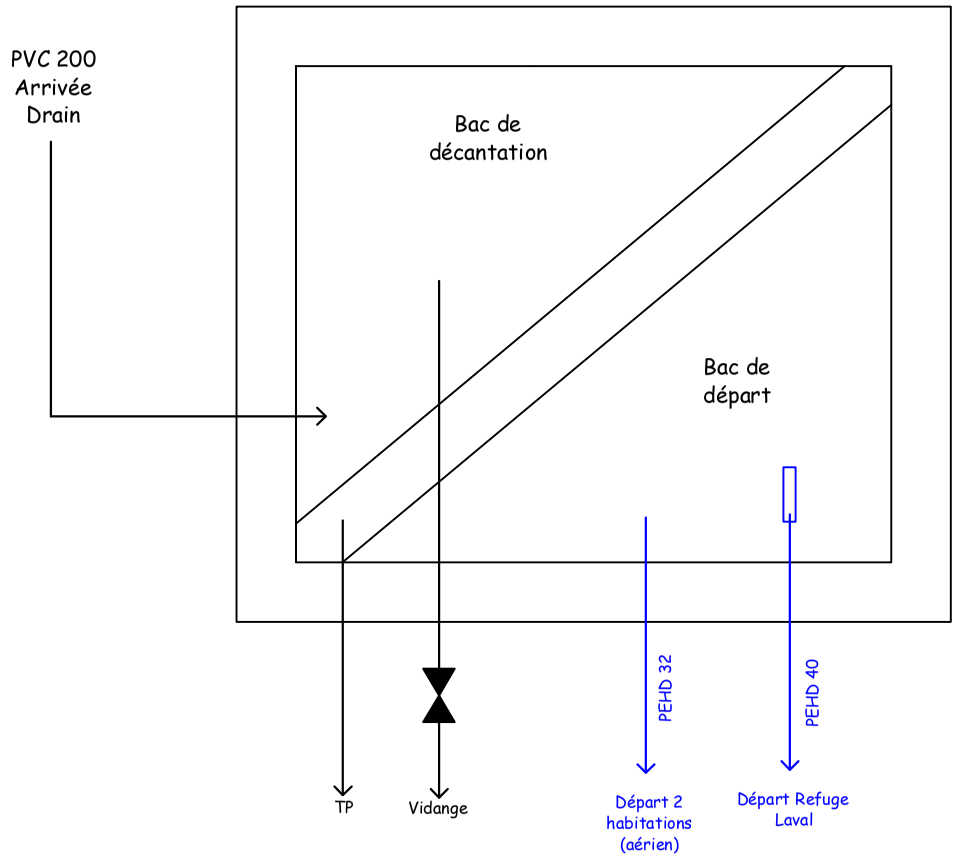
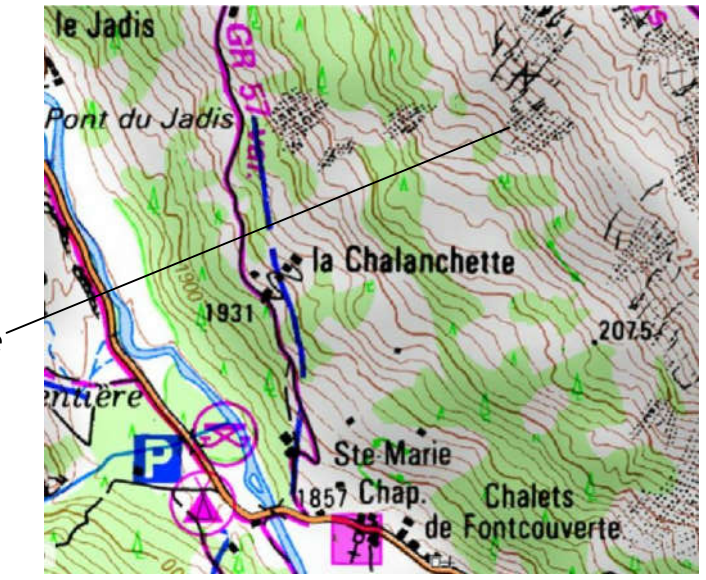
Captage Saint Jacques

Remarque : Capot regard pas totalement étanche et absence de clapet sur le TP. Intrusion de petits animaux possible.

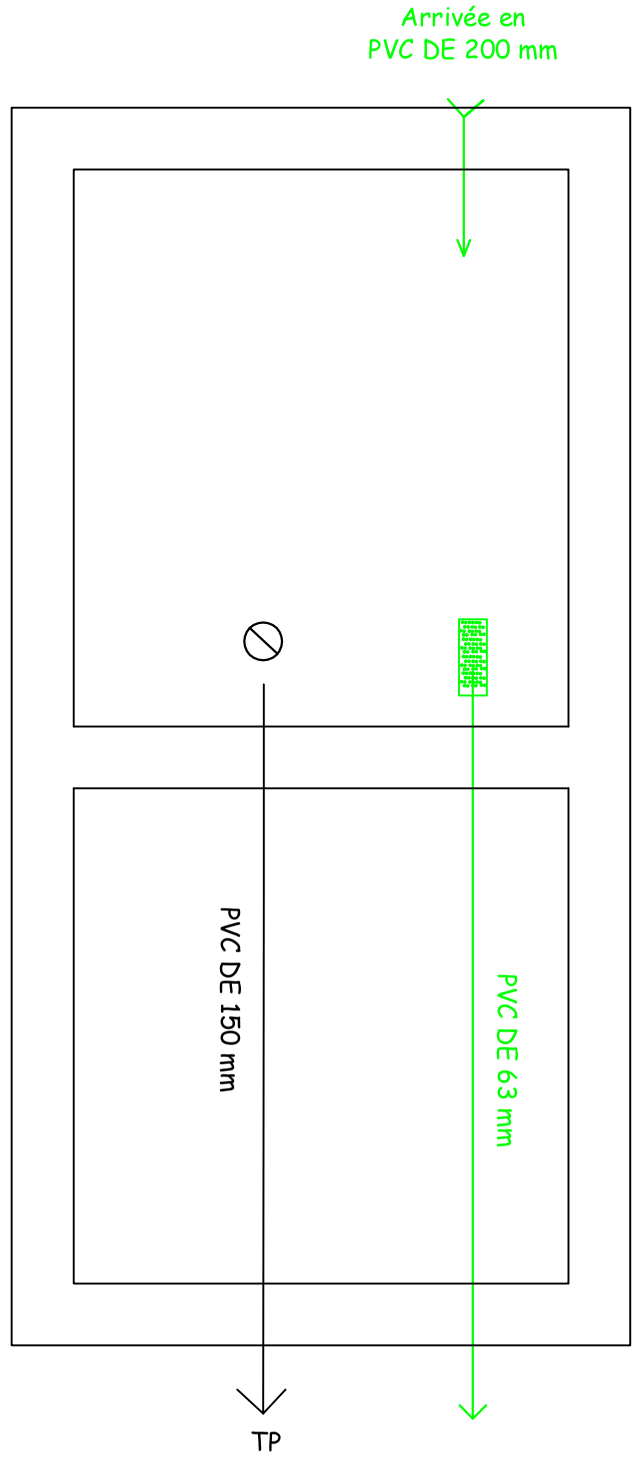
Remarque : Ouvrage non ventilé et corrosion avancée de l'échelle d'accès.

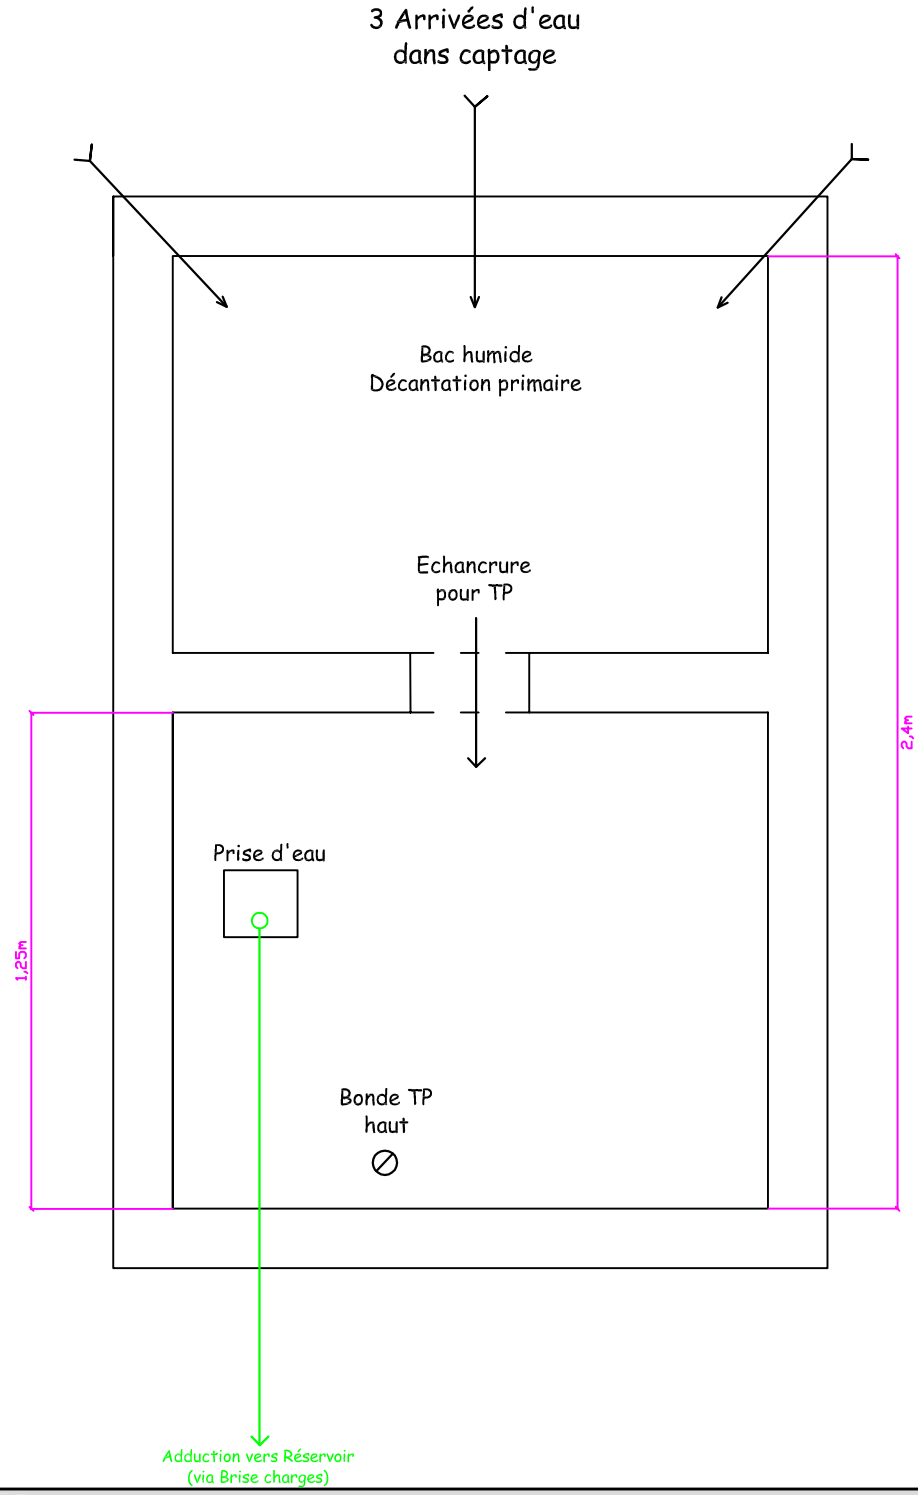
Captage de Loche (ou Rame)

Remarque : IPN corrodé à déposer.Installer des caillebotis inox pour accéder au bac humide

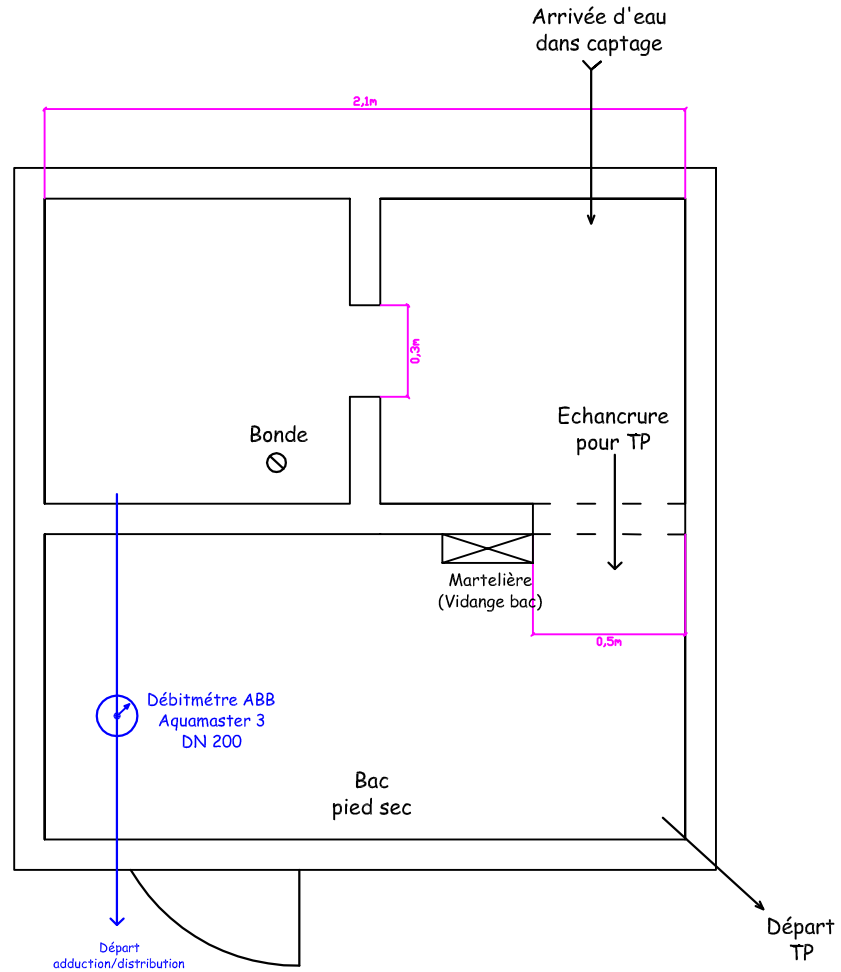
Remarque : Attention : Génie civil risque d'être endommagé par le développement racinaire d'arbres présents à proximité. Fontainerie à reprendre.
