Ravine de Plampinet

- Etude préliminaire -

10 avril 2024

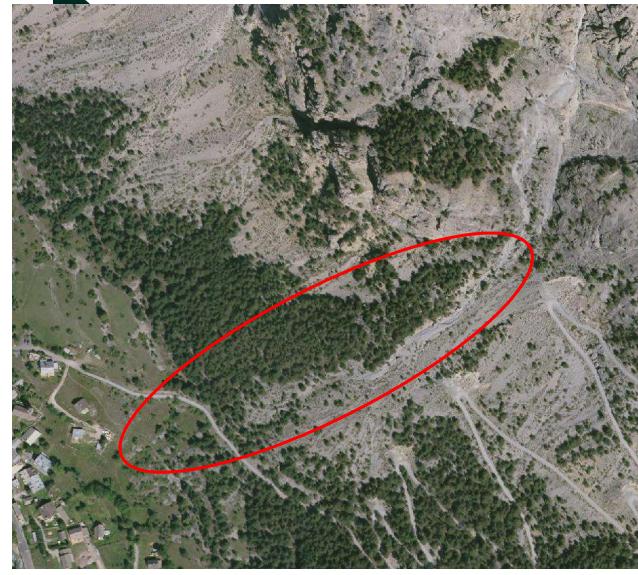
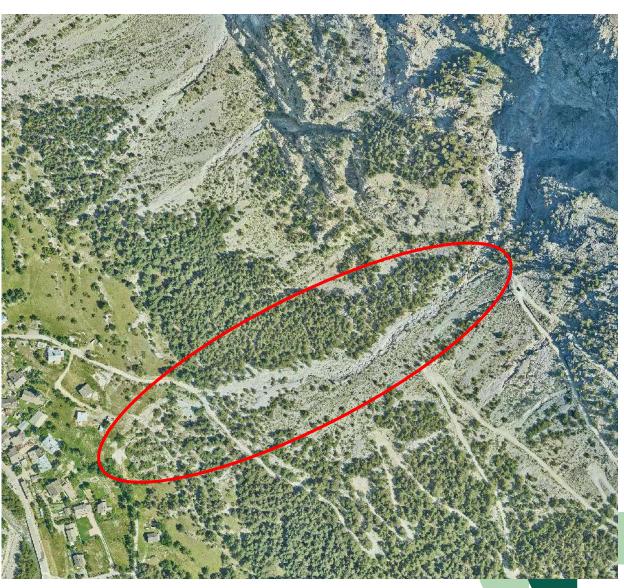
> Ravine principale

- Incision du chenal dans les éboulis au pied des parois rocheuses
- Principaux dépôts solides en amont de la piste des Acles
- Dépôts liquides boueux jusqu'aux habitations

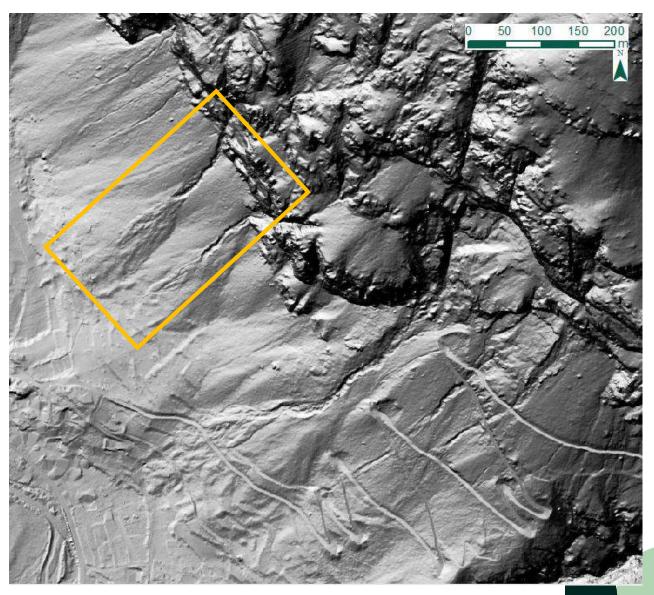
Lidar 2019 (Ombrage, ONF-RTM 05)

Ravines secondaires NORD

- Incision du chenal dans les éboulis au pied des parois rocheuses
- Principaux dépôts sur le cône d'éboulis
- Dépôts liquides ?

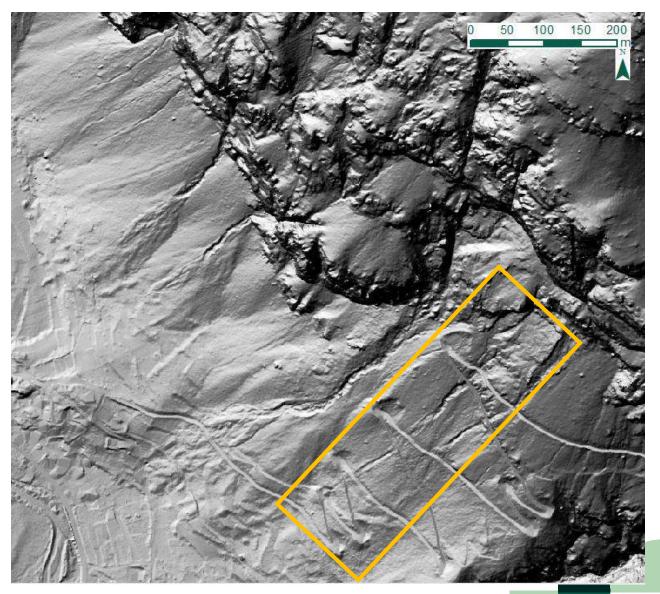
Lidar 2019 (Ombrage, ONF-RTM 05)

Ravines secondaires SUD

- Incision du chenal dans les éboulis au pied des parois rocheuses
- Principaux dépôts sur la piste des Acles
- Dépôts liquides ?

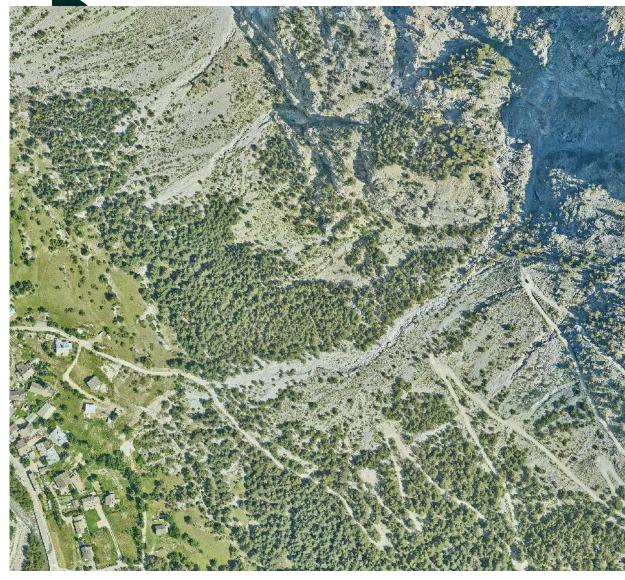
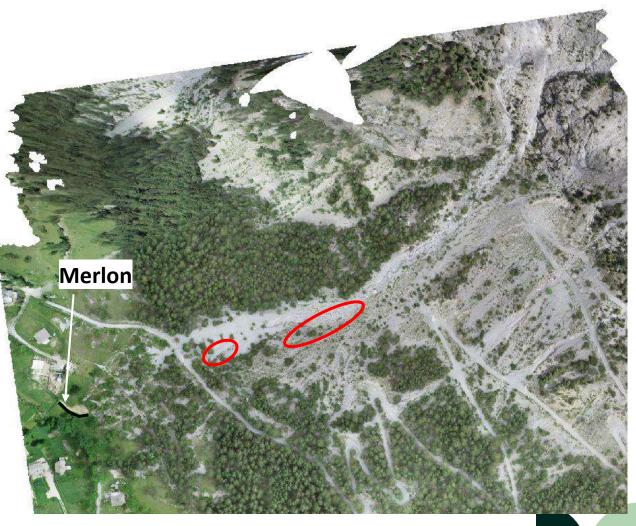
2021 (Orthophoto, ONF-RTM 05)

> Ravine principale

- Elargissement latéral du chenal dans les éboulis
- Déplacement des matériaux solides vers l'aval (en amont de la piste)
- Dépôts solides en amont des habitations
- Dépôts liquides boueux jusqu'aux habitations

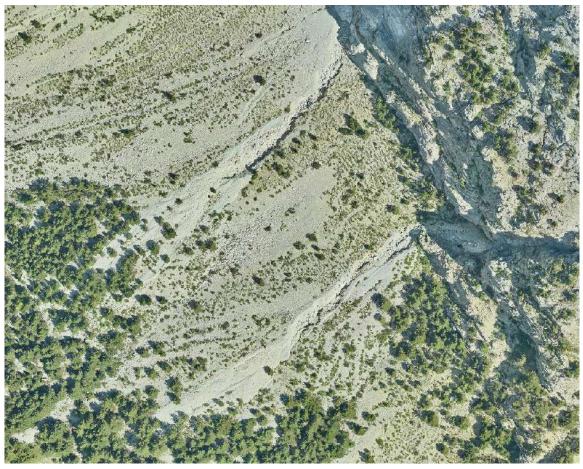
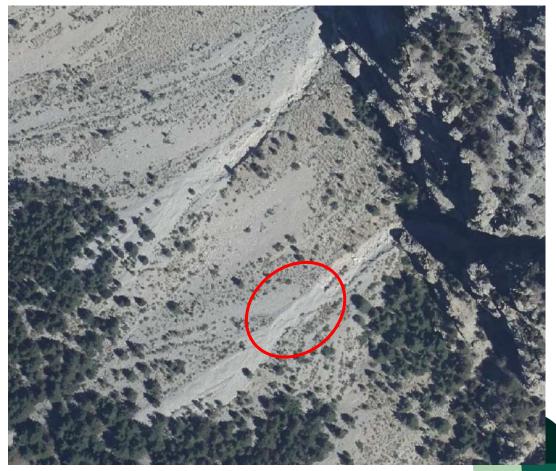
> Ravines secondaires NORD

- Remplissage des zones incisées
- Dépôts liquides ?

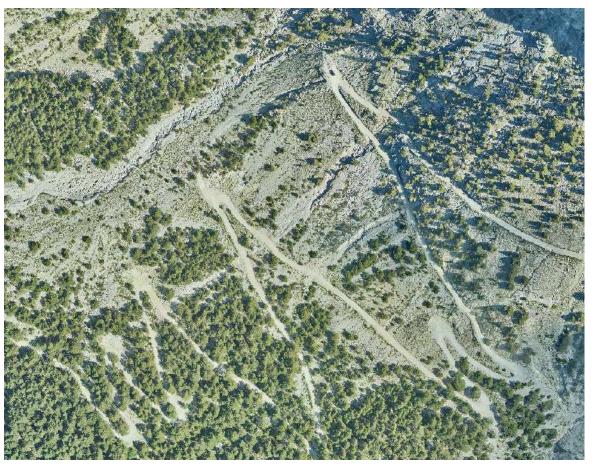
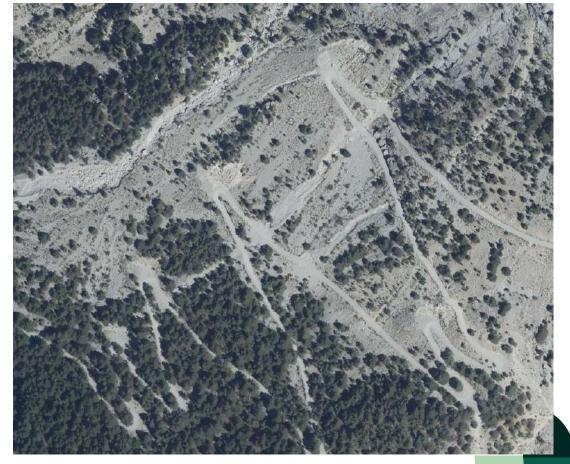
Ravines secondaires SUD

- Reprise de l'incision (notamment au niveau de la piste)
- Peu d'évolution
- Dépôts liquides ?

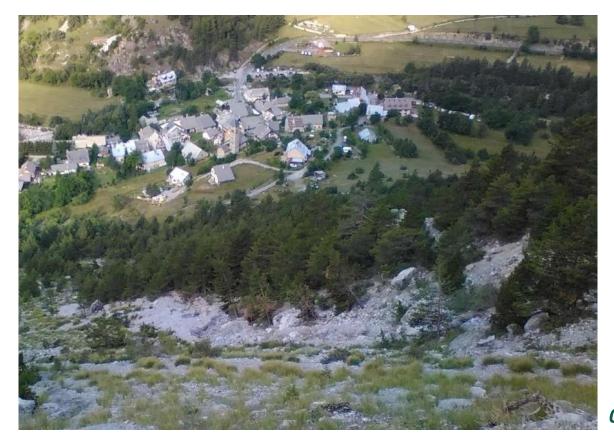
1995 (Photo aérienne ancienne, ONF-RTM 05)

- Evénement observé en 1995 (photo-interprétation)
- Evénement recensé par RTM en 2018

Pas d'observations sur les photos après 1995

→ remplissage de l'incision dans les éboulis

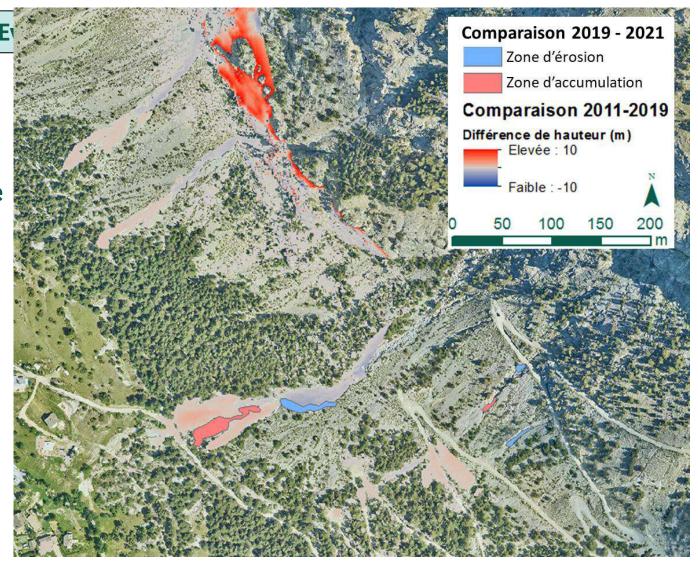
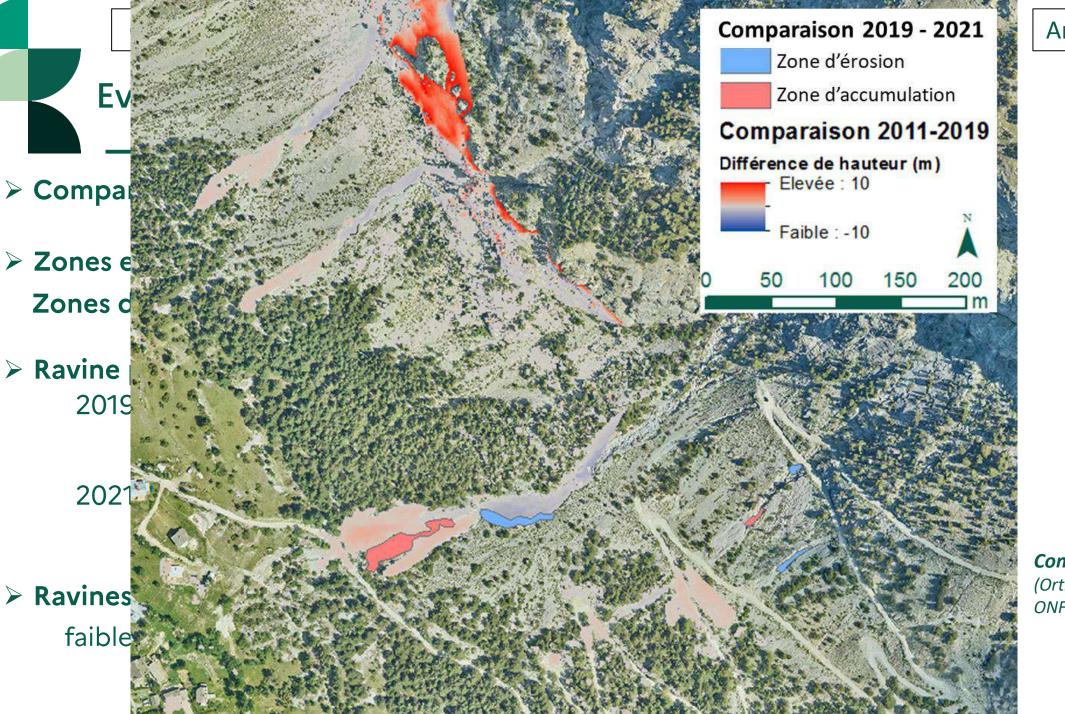
Comparaison de MNT (Orthophoto Lidar 2019, ONF-RTM 05)

- Comparaison Lidar(s) / photogrammétrie
- Zones en érosionZones de dépôts / accumulation
- > Ravine principale

2019 : incision du chenal dépôts en amont de la piste

2021 : incision latérale du chenal dépôts en amont de la piste

> Ravines secondaires:

faibles évolutions entre 2019 et 2021

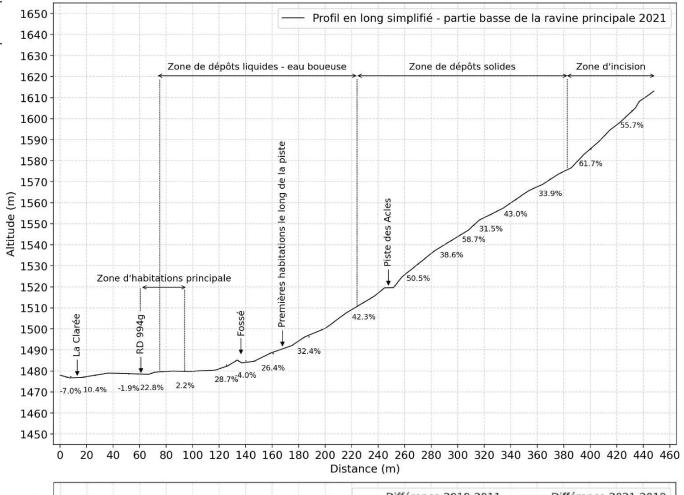
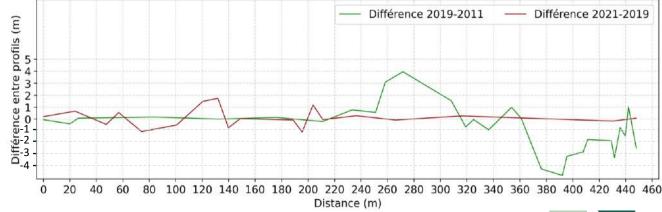
- > Evolution du chenal d'écoulement entre 2011 et 2019
 - Forte incision en partie haute du tablier d'éboulis : - 4,7 m
 - Matériaux déposés aval en amont de la piste des Acles : + 4 m
- > Evolution du chenal d'écoulement entre 2011 et 2019
 - Peu d'évolution
 - Merlon réalisé en 2019

Profil en long en partie basse du versant. Le graphique du bas présente l'évolution du chenal en partie basse du versant avant/après les différentes crues. (MNT Lidar 2021, IGN)

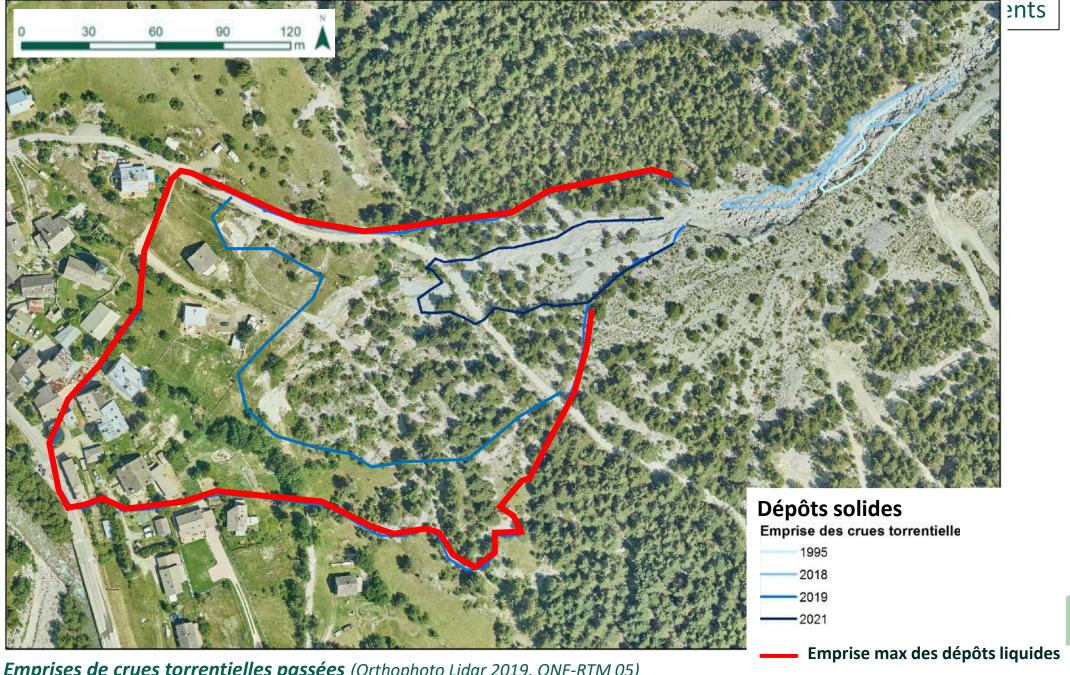
Emprises de crues torrentielles passées (Orthophoto Lidar 2019, ONF-RTM 05)

- Propagation des phénomènes depuis 2018
- Phénomène d'intensité forte à très forte

- Dépôts des matériaux solides avant d'atteindre les habitations
- Matériaux plus fins au niveau des habitations

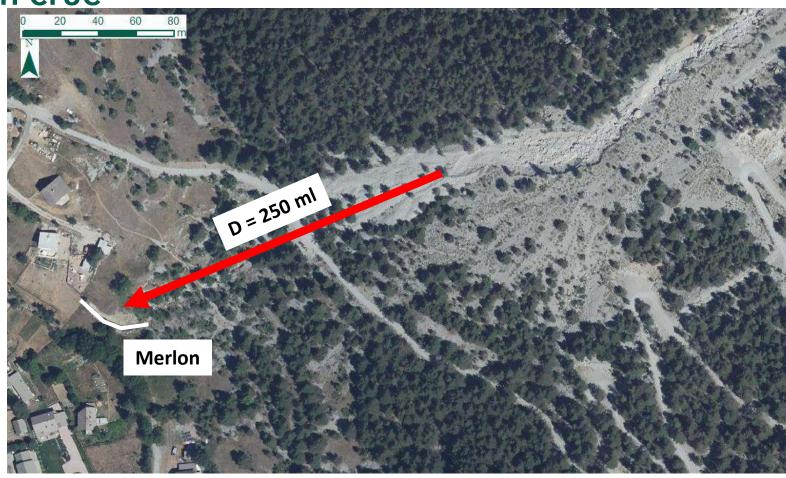
- Propagation potentielle du chenal
- Incision : pentes > 20 %
 - → Jusqu'à la zone du merlon

Schéma de la propagation potentielle du chenal d'écoulement (ONF-RTM 05)

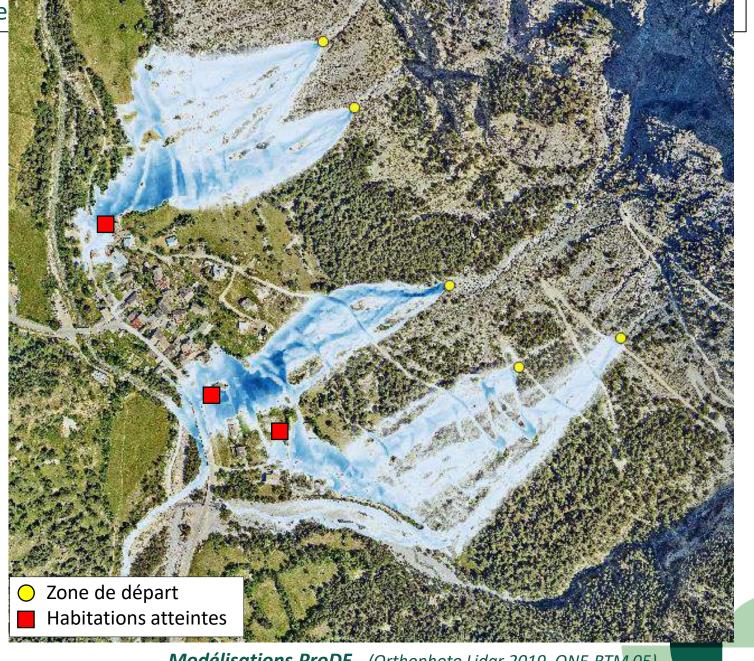
- **Outil ProDF**
- Propagation à partir de la topographie
 - → Atteinte des enjeux

Modélisations ProDF - (Orthophoto Lidar 2019, ONF-RTM 05)

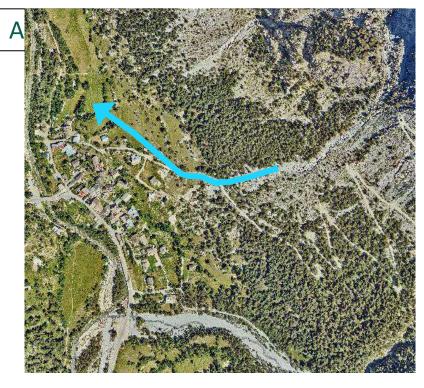
Proposition Nord

- Difficile techniquement
 - → modification du profil de la piste des Acles
 - → chenalisation des écoulements complexe
- Pas de garantie d'atteinte de la zone de dépôts au nord
- Risque de débordement en amont des enjeux
- Création de deux zones de dépôts
- Aucune gestion des eaux de ruissellement
 - → pas d'exutoire / atteinte d'habitations

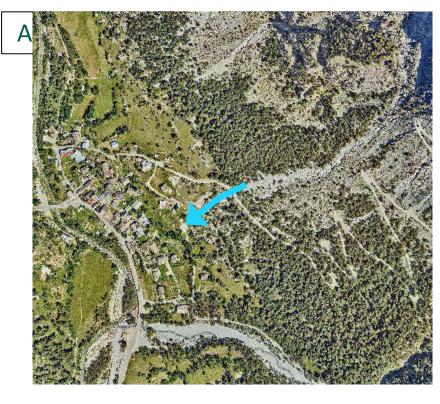
Proposition Centrale

- Réalisation d'une zone de stockage des matériaux complexe
 - → Proche des enjeux
 - → Espace de stockage insuffisant
 - → Crue centennale non gérée
- Risque de débordement à proximité des enjeux
- Aucune gestion des eaux de ruissellement
 - → pas d'exutoire / proximité des habitations

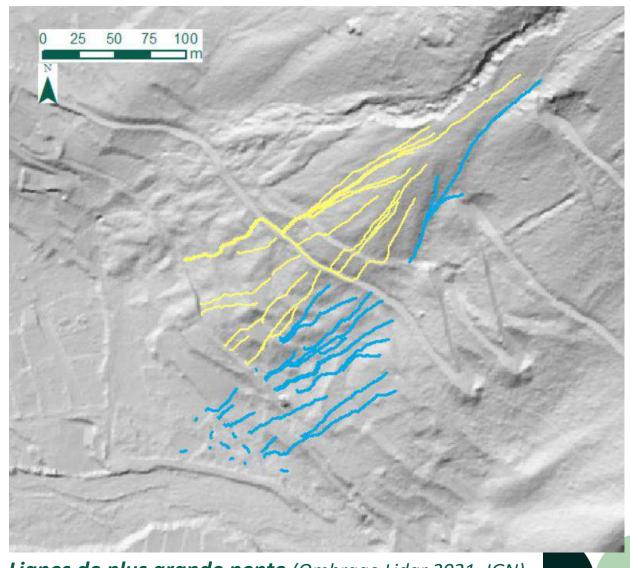
- Amont de la piste des Acles
 - → Thalweg au sud du cône de déjection
 - → Permet de concentrer les écoulements naturellement
- Possibles divagations par la piste des Acles
- Aval de la piste
 - → Divagations possibles

Lignes de plus grande pente (Ombrage Lidar 2021, IGN)
